Reabilitação de infra-estruturas de betão com ligantes de base geopolimérica

Por F. Pacheco Torgal

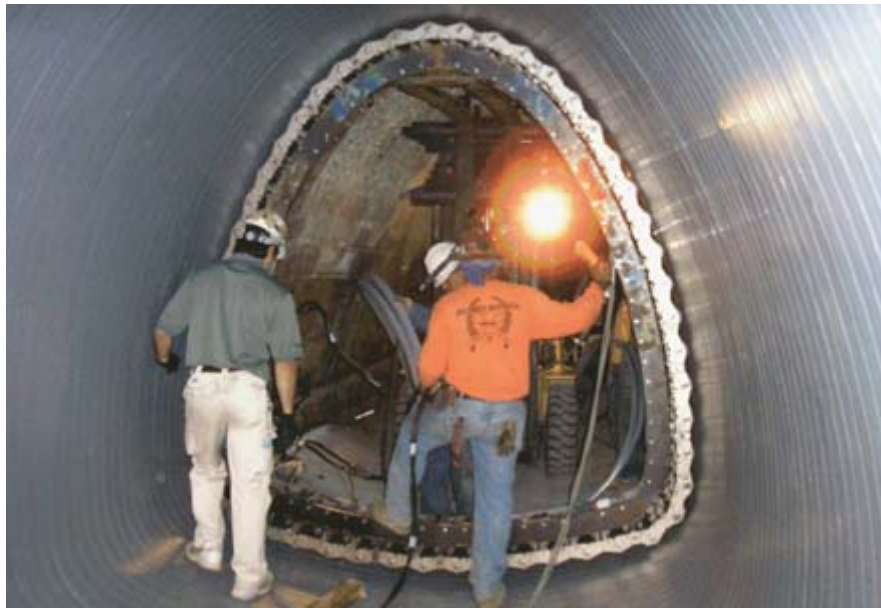
Figura 4:

Reabilitação de rede de águas residuais com revestimento em PVC [26]

pessoas. Esta substância é altamente tóxica e há múltiplos registos de graves problemas de saúde em trabalhadores que utilizam o poliuretano. O fabrico de poliuretano envolve ainda a produção de substâncias tóxicas como fenol e clorofluorcarbonetos, entre outras [25]. Burtner et al. [26] descrevem a reabilitação de uma rede de águas residuais com uma extensão de revestimento 4632m na qual foi utilizado um revestimento de policloreto de vinilo (PVC) (Fig.4). O PVC é um polímero termoplástico, obtido a partir da polimerização do monómero de cloreto de vinilo, sendo o maior produtor (em volume), de organoclorados. Vários grupos de cientistas sugeriram já a proibição absoluta da utilização de cloro como matéria-prima industrial [27]. Além disso a produção de PVC implica o uso de estabilizadores à base de estanho (orgâno-estânicos), para impedir que este material se degrade sob a acção da temperatura (entre 150 a 200 °C). Composto de elevada eco-toxicidade podendo ter um efeito nocivo em termos ambientais. Além disso recentemente o Parlamento e o
